Fensteranschlüsse

Sockelabdichtungen bei Türschwellen

horizontale Übergänge bei Betonplatten

Verschiedene Schadenfälle und Ihre Auswirkungen

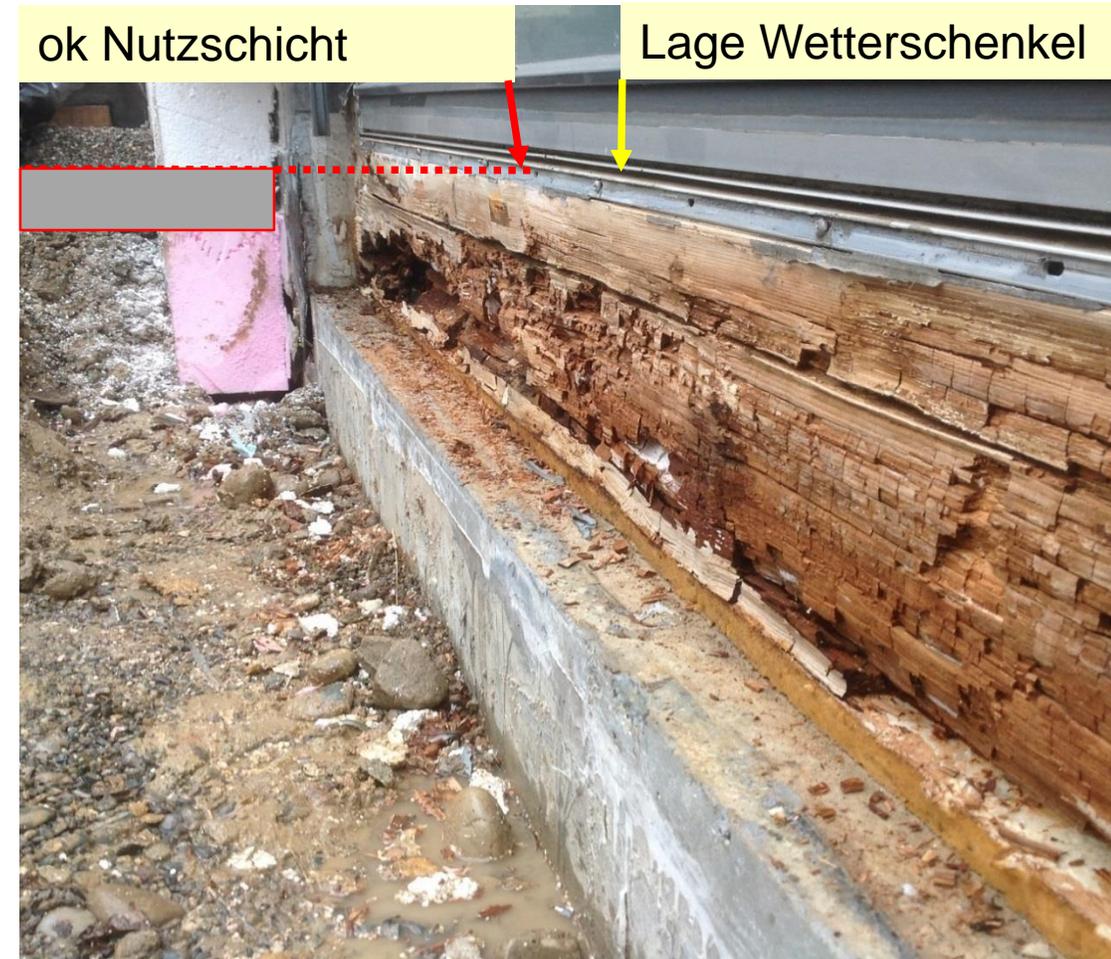
Schadenfall 1 - Fenstertüre

- Fenstertüre Holz/Metall
- Lage Erdgeschoss
- Nutzungsdauer 8 Jahre
- Abdichtung Flüssigkunststoff
- Nutzschiicht Platten/Splitt
- Schwellenhöhe ok Nutzschiicht bis ok Profil ca 50mm
- Schadenbild innen nichts sichtbar

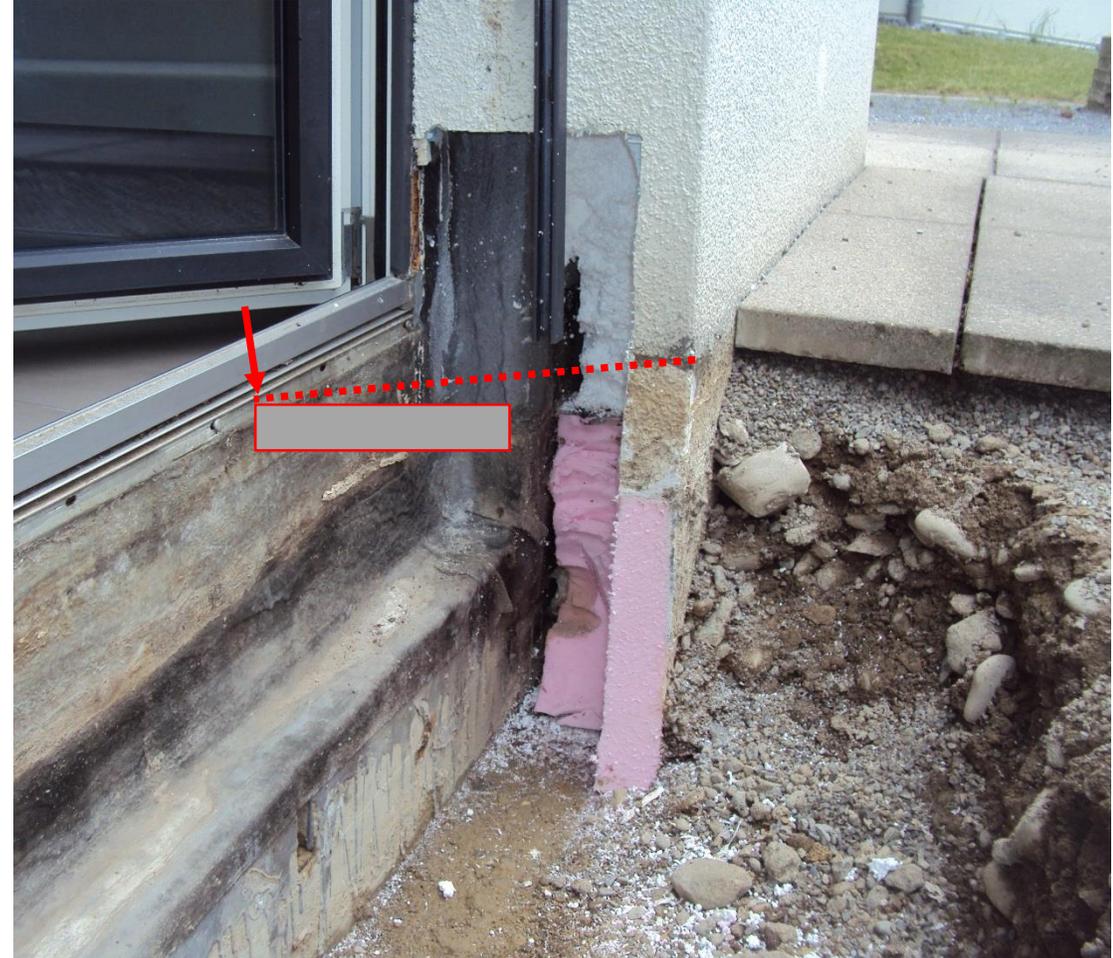
- Nutzschicht zu hoch oder Schwelle zu tief
- Gefälle kein Gefälle
- Entwässerung keine Rinne

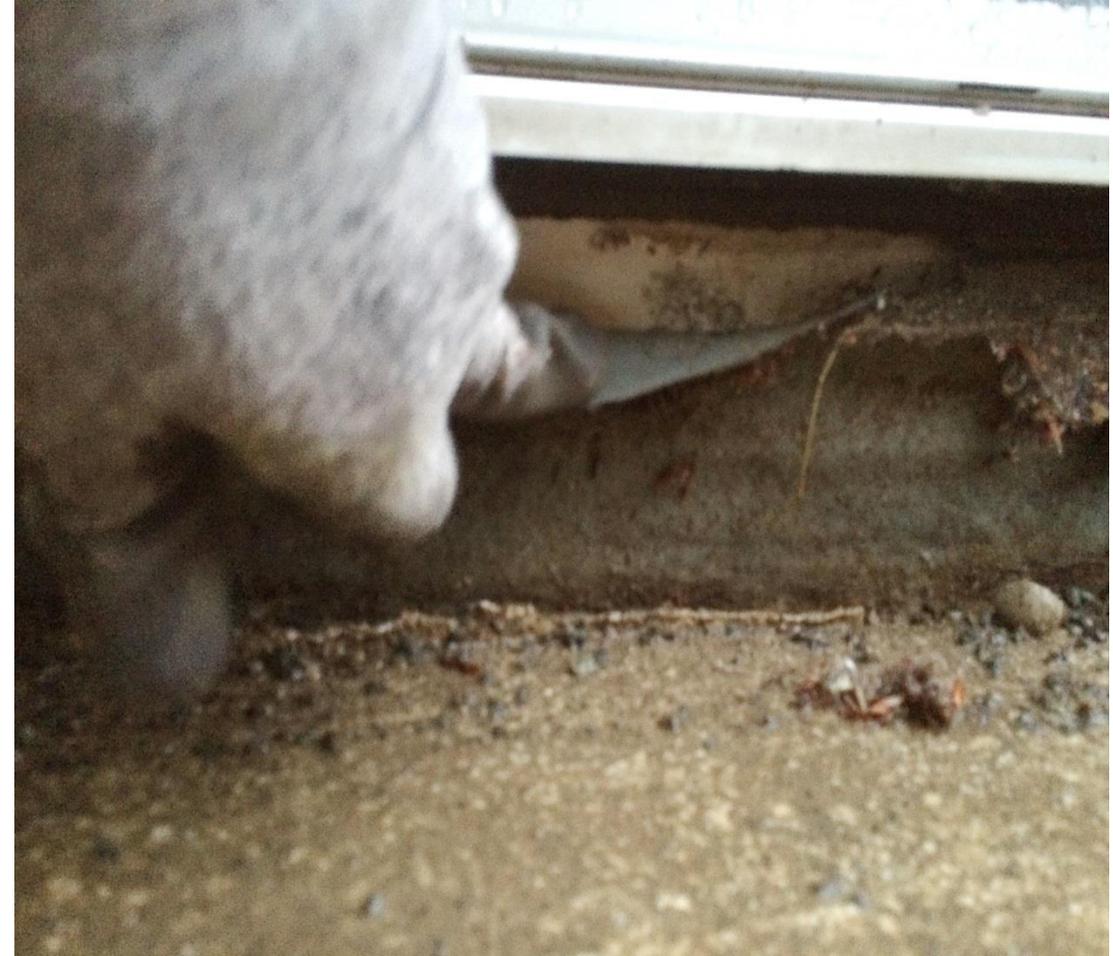
- Ablösungen FLK Abdichtung
- Fotoaufnahme ca 7 Monate vorher im Zusammenhang mit Feuchtigkeitsmessungen bei anderen Bauschäden
- Innen visuell keine Schäden, erhöhte Feuchtigkeit im Holzbereich

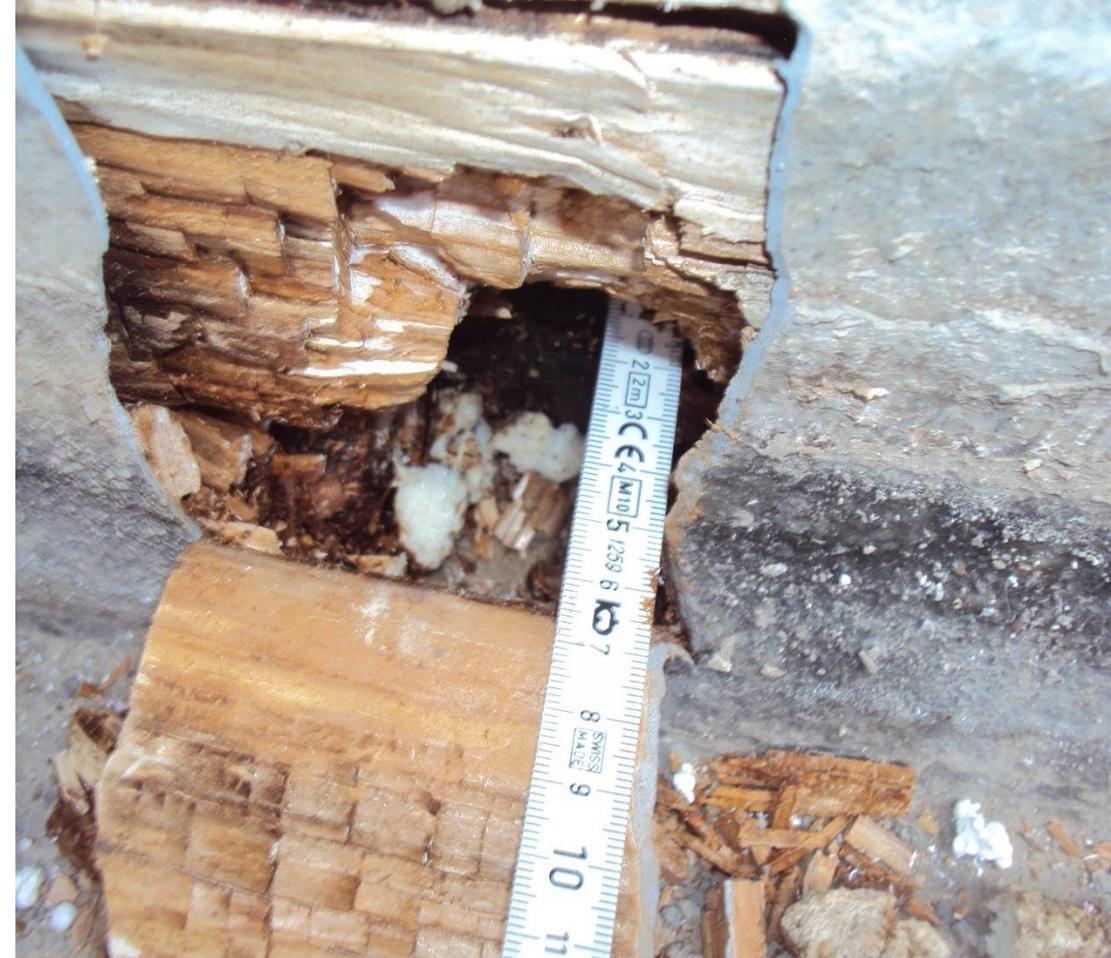
- Holzschwelle ist bis auf die Innenseite (Unterlagsboden) verrottet
- Abdichtung abgelöst
- Folge => unkontrollierte Wasserinfiltrationen gegen innen
- Tragfähigkeit / Statik ?

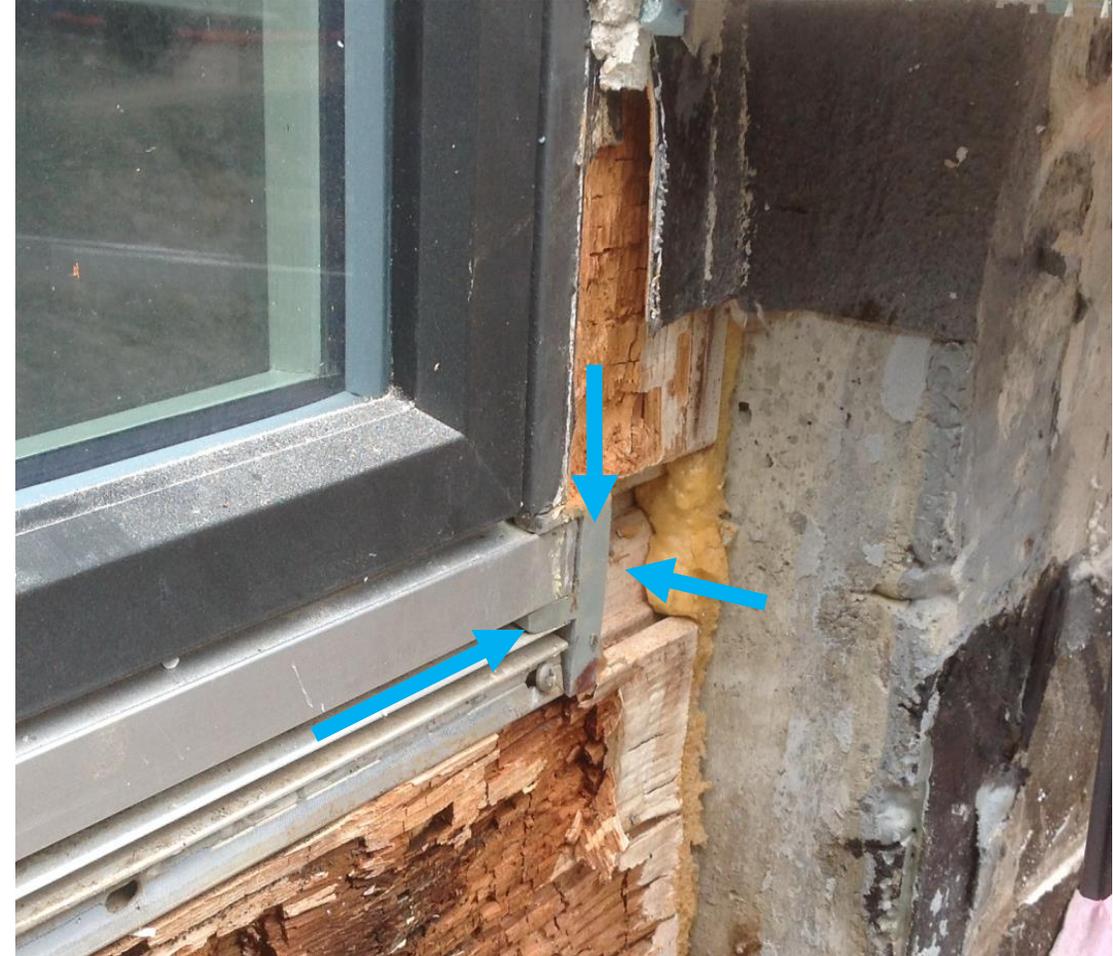
- Alu-Profil => horizontale Nuten-keine Möglichkeit, die Abdichtung dauerhaft anzuschliessen
- Übergang Alu-Profil auf Holz mit Kunststoff-Abschlusskappe => keine Möglichkeit, die Abdichtung dauerhaft anzuschliessen
- Holzrahmen in Flucht des Alu-Profil vertieft

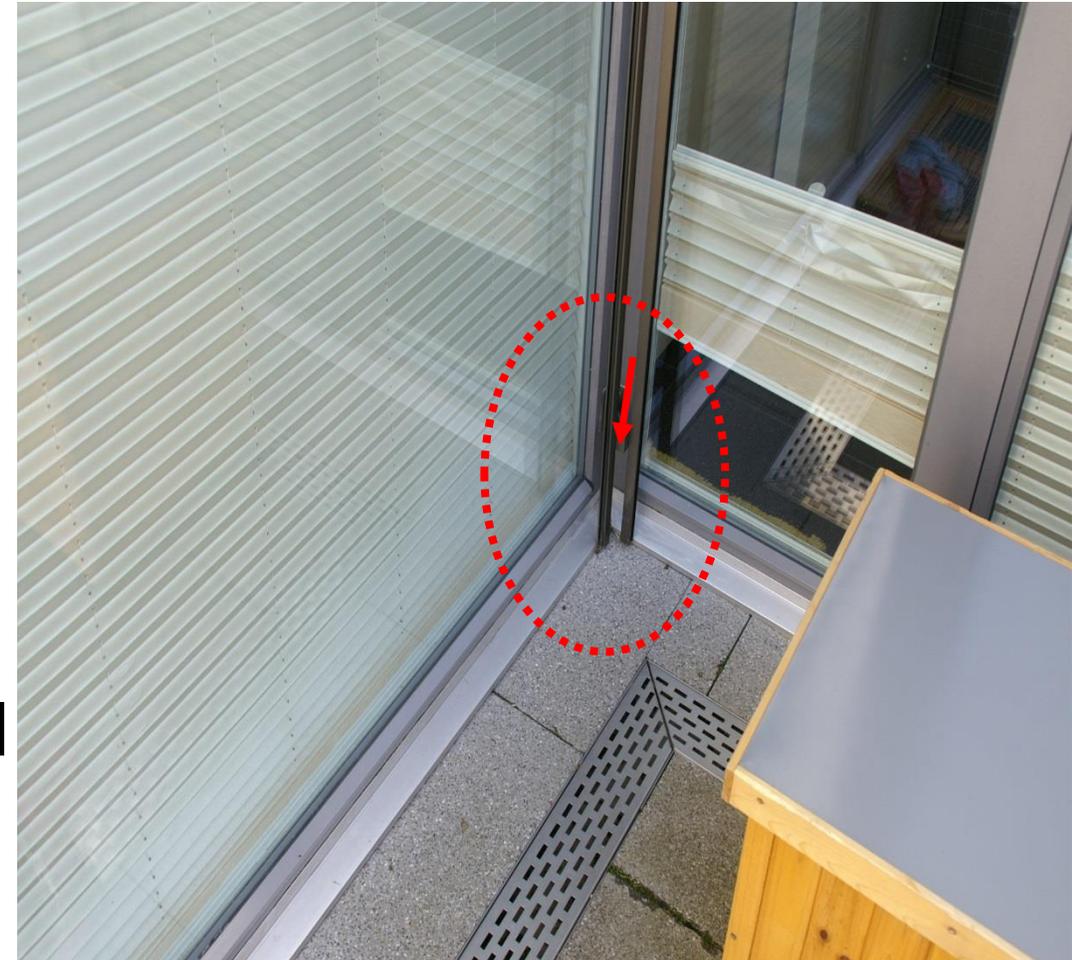
Schadenfall 2 - Fenstertüren

- Fenstertüre Holz/Metall
- Lage OG Terrasse
- Nutzungsdauer 4 Jahre
- Abdichtung Flüssigkunststoff
- Nutzschiicht Platten/Splitt
- Schwellenhöhe ok Nutzschiicht =
uk Wetterschenkel
- Schadenbild innen nicht sichtbar

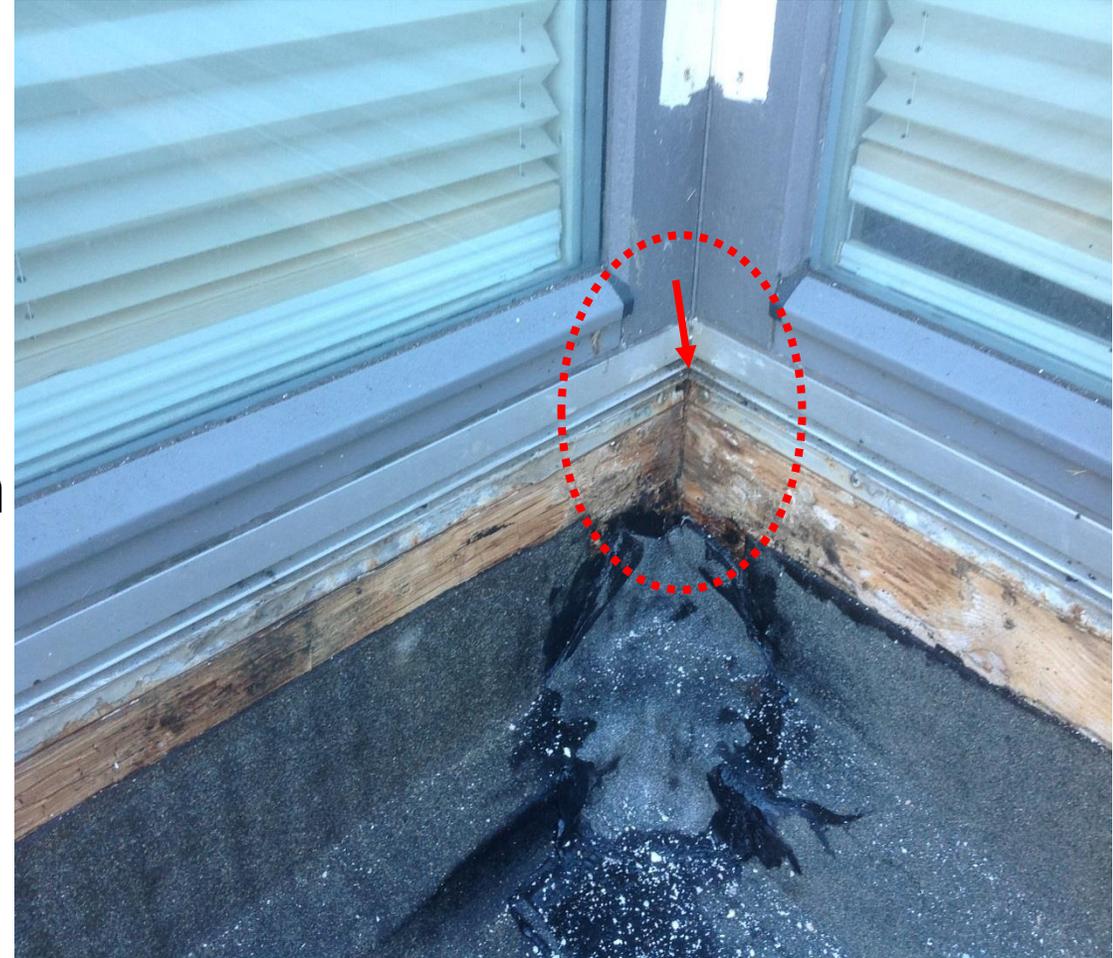
- Nutzschicht zu hoch oder Schwelle zu tief
- Gefälle vorhanden
- Entwässerung Rinne vorhanden
- Eckausbildung in Fensterkonstruktion ist hinterläufig
- Holzschwelle teilweise verrottet

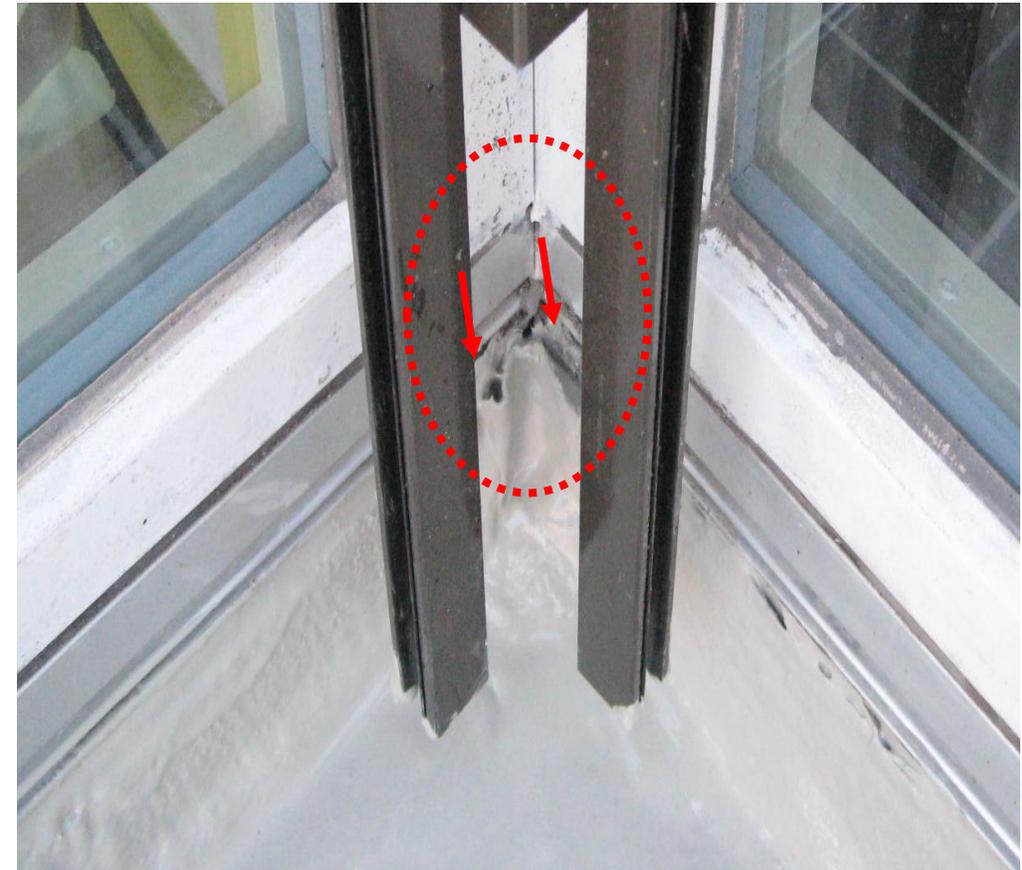
- Abdichtung: FLK in Eckzone bei Erstellung nicht fachgerecht ausgeführt.
- Anschlussflächen: ungenügend
- Stauhöhen: ungenügend

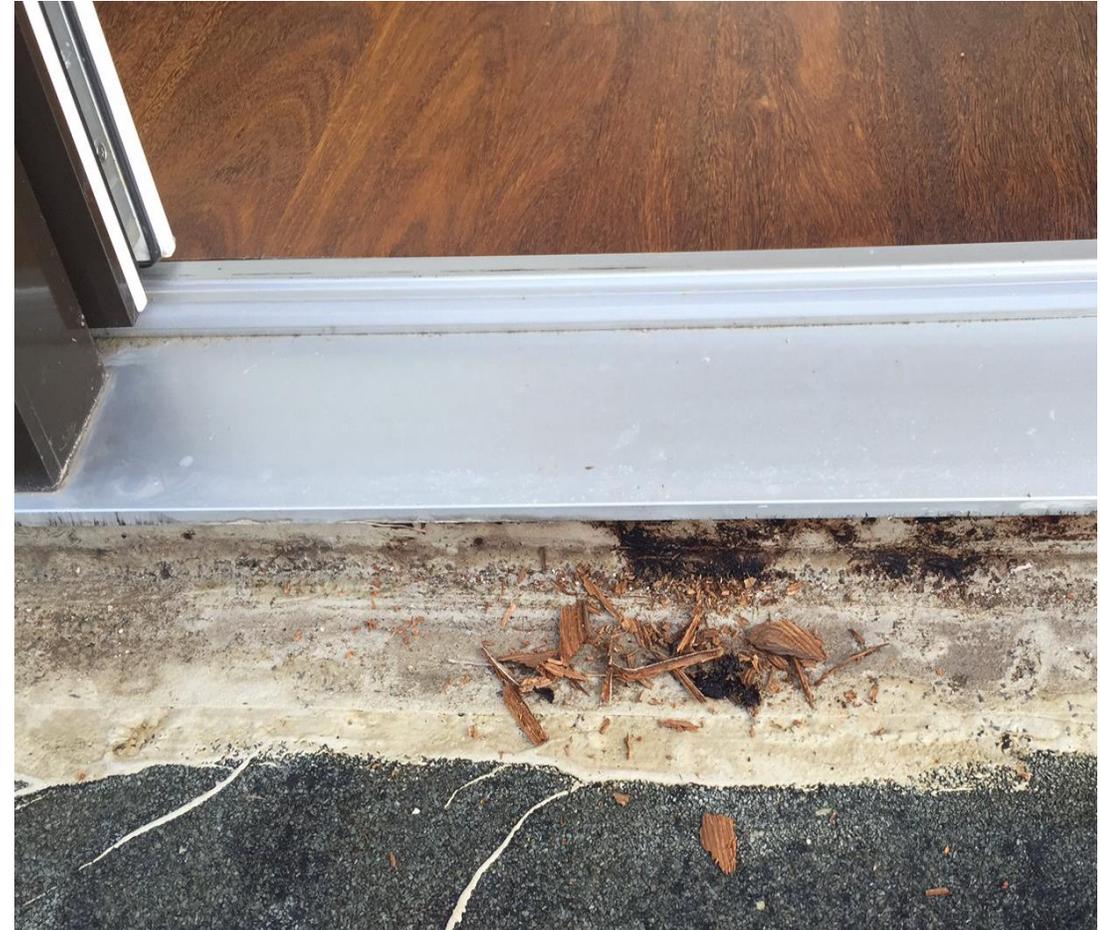
Schadenfall 3 - Hebeschiebefenster

- Hebeschiebetüre Holz/Metall
- Lage Terrasse OG
- Nutzungsdauer 6 Jahre
- Abdichtung Flüssigkunststoff
- Nutzschicht Platten/Splitt

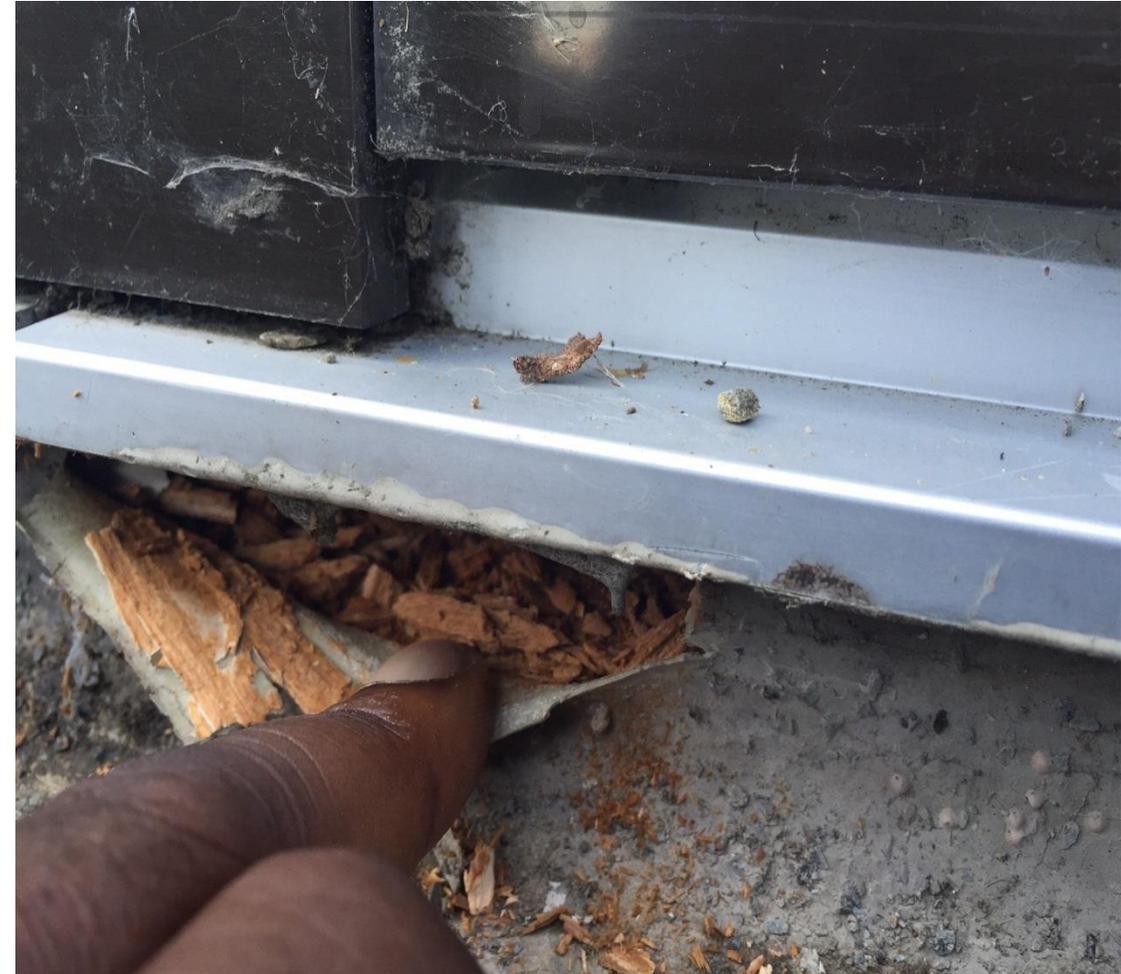
- Nutzschicht zu hoch oder Schwelle zu tief
- Gefälle Gefälle < 1.5%
- Entwässerung Rinne vorhanden, nicht zu NU entwässert
- Abdichtung FLK abgelöst
- Holzschwelle verrottet

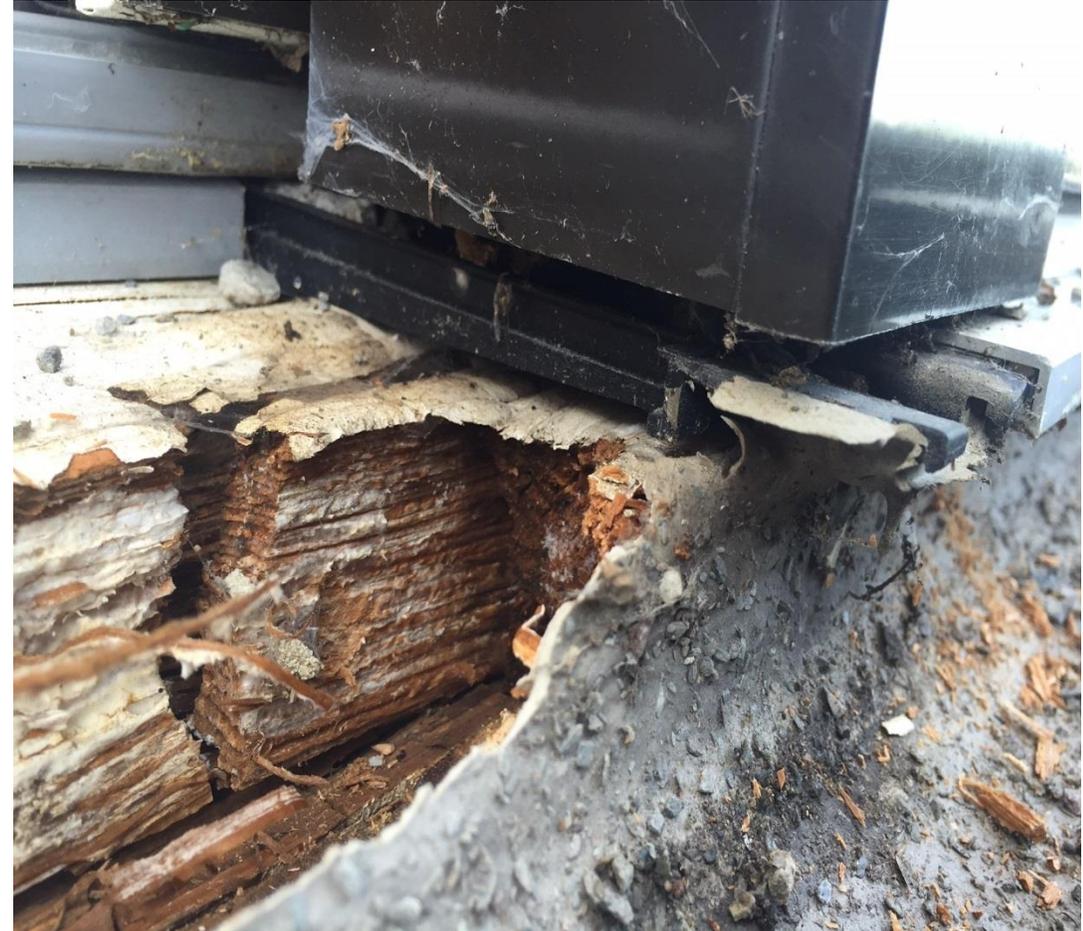
- Abdichtung FLK abgelöst
- Anschlussflächen ungenügend
- Stauhöhe über NS ungenügend <25
verrottbar
- Holzschwelle verrottet
- Statik ??

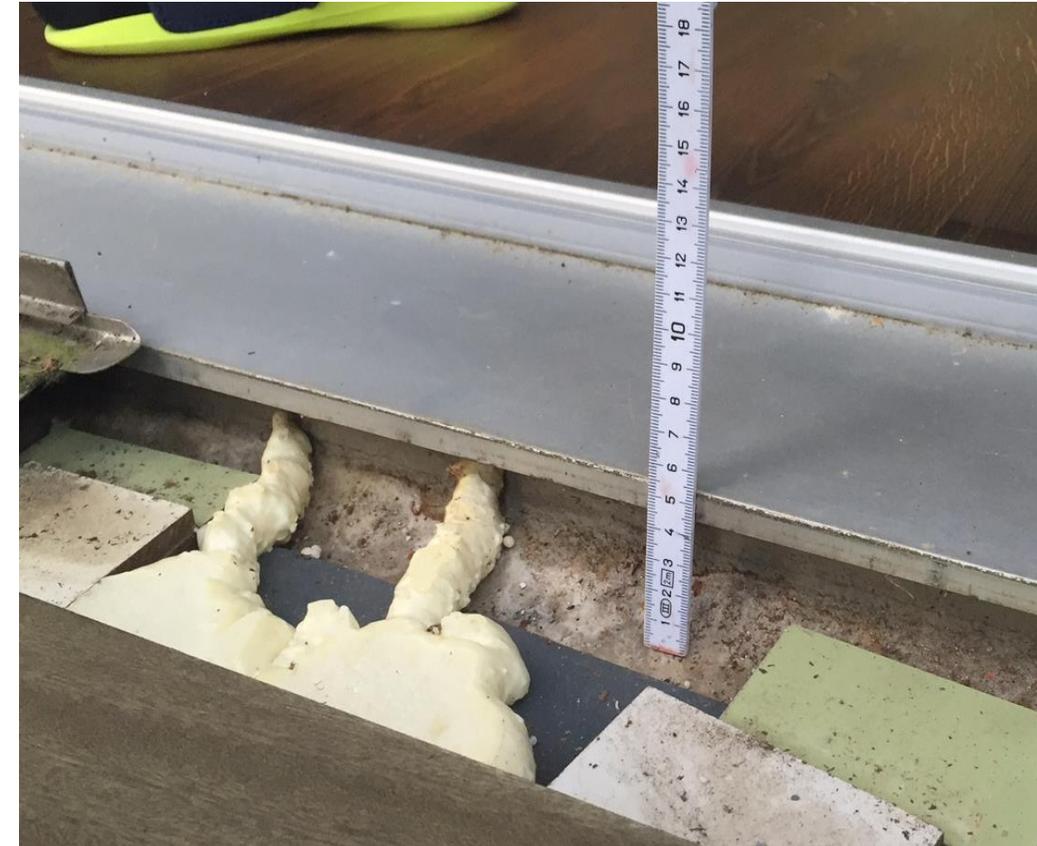
- Nutzschicht Aufbauhöhe ca 55mm
- Abdichtung Anschlussfläche <50mm
- Verantwortlichkeiten bei Gewährleistung
 - Planer, evtl. Fachplaner
 - Bauleitung
 - Fensterunternehmer
 - Abdichtungsunternehmer
 - evtl. Unternehmer Nutzschicht
 - evtl. Unternehmer Luftdichtigkeit

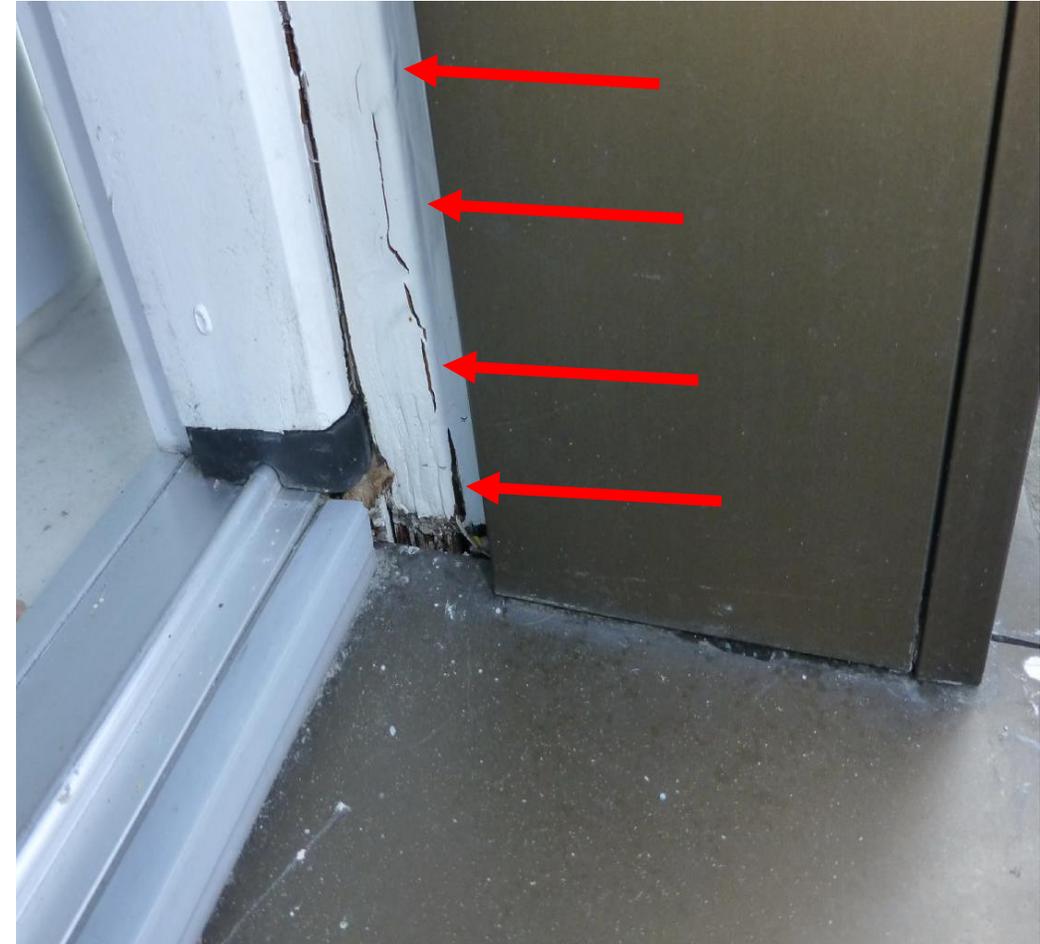
Schadenfall 4 - Hebeschiebefenster

- Hebeschiebetüre Holz/Metall
- Lage Terrasse OG
- Nutzungsdauer ca. 6 Jahre
- Abdichtung Flüssigkunststoff
- Nutzschiicht Platten/Splitt
- Holz bei Rahmen verrottet

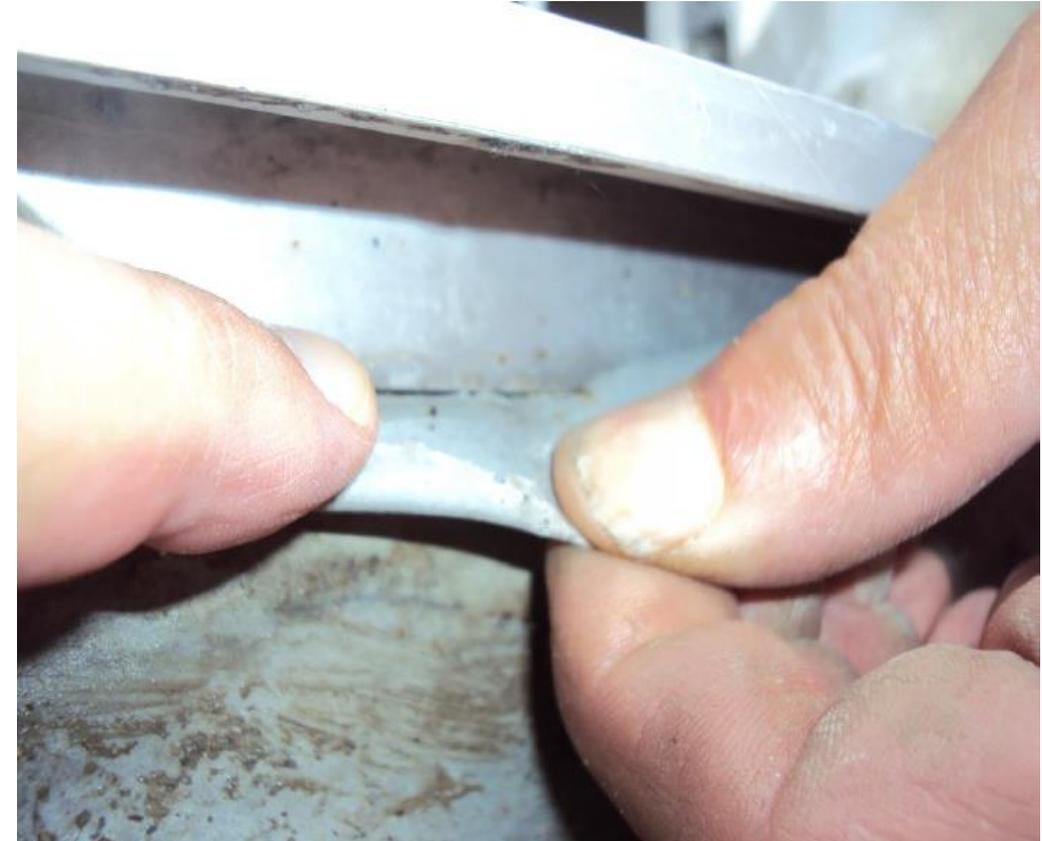
Schadenfall 5 - Hebeschiebefenster

- Hebeschiebetüre Holz/Metall
- Lage Terrasse EG-Attika
- Nutzungsdauer 8 Jahre
- Abdichtung Flüssigkunststoff
- Nutzschicht Platten/Splitt
- Holz bei Rahmen Untersuchung läuft
- Feststellung
Anschlussfläche FLK abgelöst =>
Untergrundvorber. ungenügend
 ungenügend

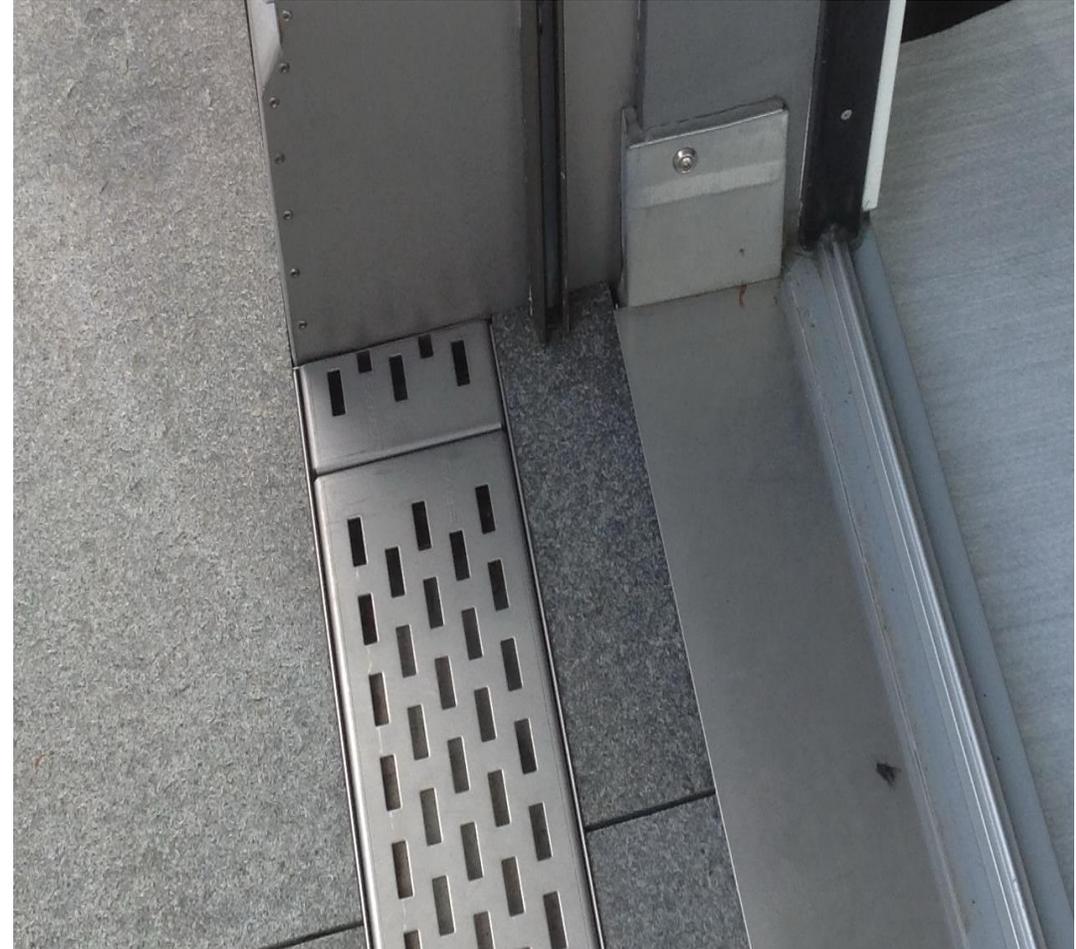
Schadenfall 6 - Hebeschiebefenster

- Hebeschiebetüre Holz/Metall
- Lage EG Sockel - OG
- Nutzungsdauer Erstellung 2008
- Fassadenanschluss Winkelblech / DS
- Abdichtung Flüssigkunststoff
- Nutzschicht Platten/Splitt
- Rinne vorhanden, aber nur zwischen den Leibungen

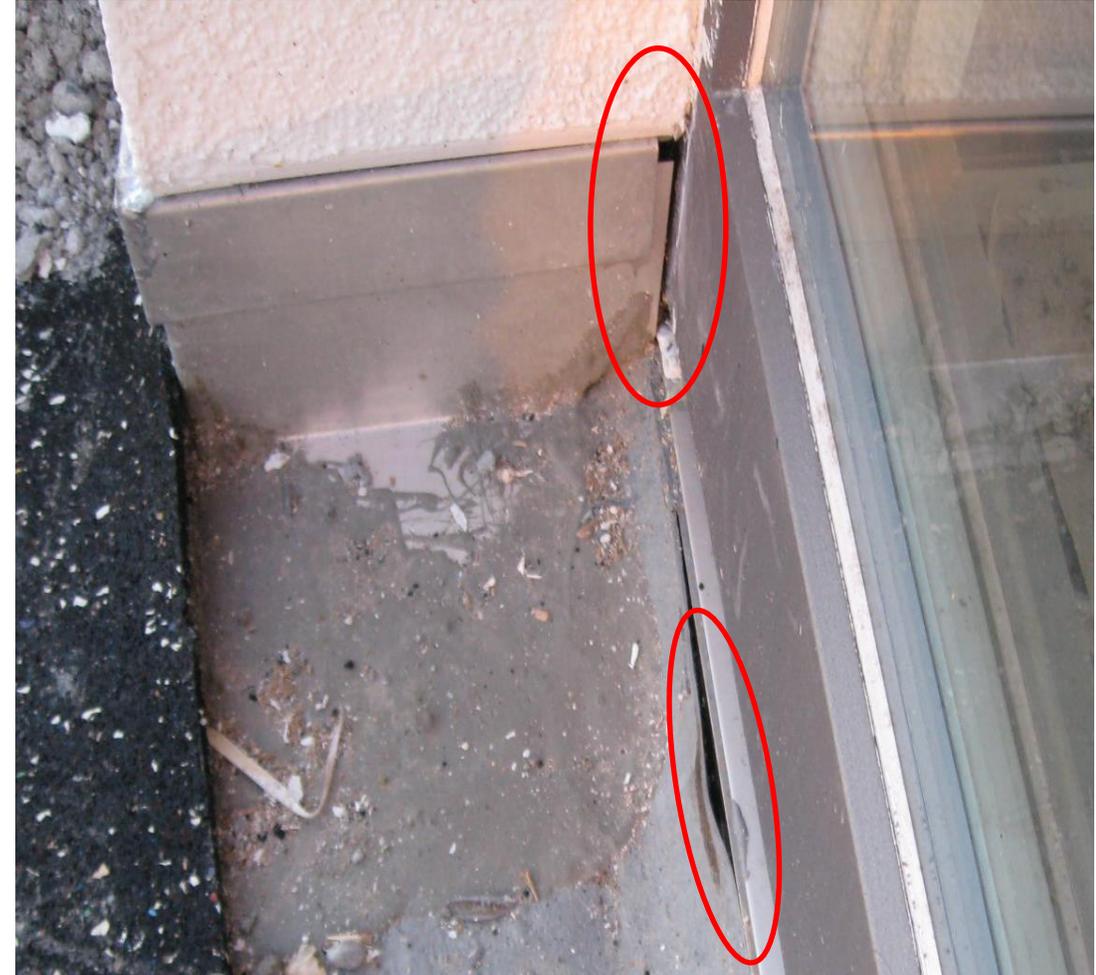
- Schwellenanschluss FLK abgelöst
- Anschlussflächen ungenügend
- Übergang Leibung mangelhaft, offen
- Stauhöhe über NS ungenügend <25
verrottbar

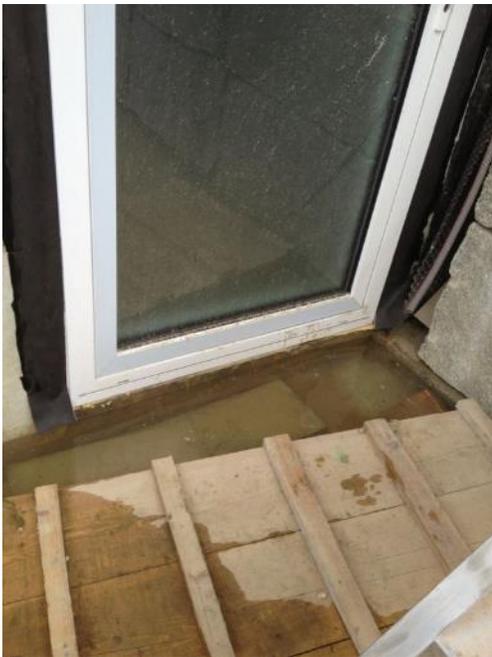
Stehendes Wasser vor der Tür

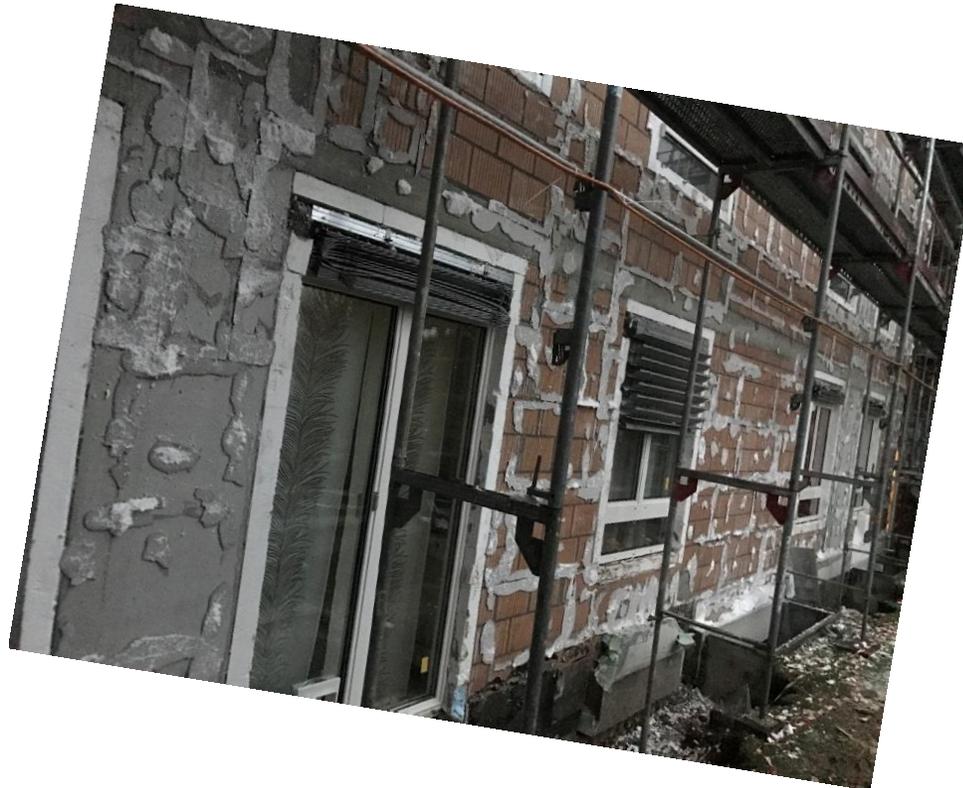
MFH nach 8 Jahren Sanierung der Fassaden, fehlenden Abdichtungen bei Fenster Türen auf Balkonen
